# ПРОБЛЕМЫ ДИАГНОСТИКИ ОТКАЗОВ ПОДШИПНИКОВ КАЧЕНИЯ ДВУХКОНТУРНЫХ ГТД И ПУТИ ИХ РЕШЕНИЯ

*Рассматриваются вопросы возникновения отказов подшипников опор газотурбинных двигателей. Приводятся результаты экспериментальных работ.*

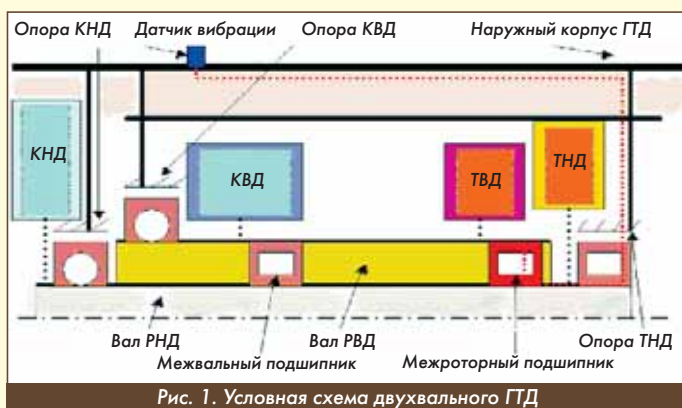
Для улучшения массогабаритных характеристик двухвальных ГТД, в их силовых схемах используется крепление и передача нагрузок от ротора высокого давления (РВД) через узел межроторного подшипника (МРП) на ротор низкого давления (РНД). Далее усилия передаются на опоры РНД, имеющие механическую связь с корпусом двигателя.

Рис. 1. Условная схема двухвального ГТД

К этому необходимо добавить, что расстояние от источника слабого сигнала - поврежденного МРП - до датчика (путь, по которому распространяется этот сигнал, показан на рис. 1 красной пунктирной линией) достигает нескольких метров. На этом пути встречаются болтовые и сварные соединения, детали подшипника опоры турбины низкого давления и т.д. Все эти элементы вносят нелинейность в сигнал вибрации, приходящий на корпус и способствуют появлению в его спектре искажений и биений частот.

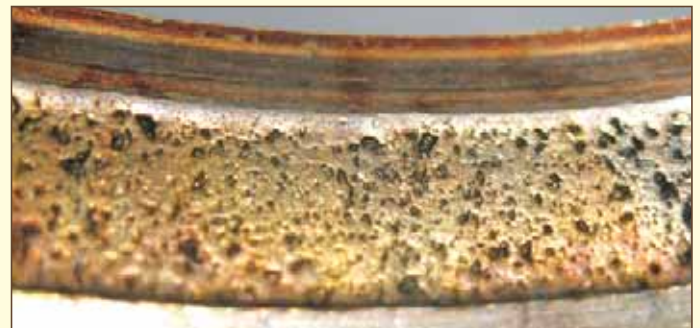
Рис. 2. Состояние дорожки наружного кольца подшипника после длительной эксплуатации

Типовым повреждением МРП, наиболее часто встречающимся в эксплуатации, является питтинг на тела качения и беговой дорожке наружного кольца из-за превышения расчетных нагрузок. Классическая схема повреждения подшипника качения предполагает наличие пяти этапов:

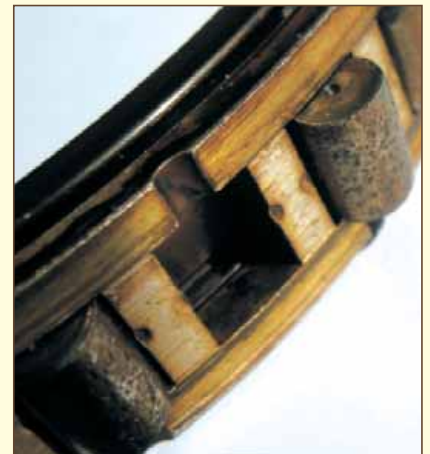
Рис. 3. Состояние сепаратора и роликов подшипника после длительной эксплуатации
